| Informativo Técnico n° | Título | Data de criação | REVISÃO | DATA DA REVISÃO | Criado |
|---|---|---|---|---|---|
| 3086009401 | Arruelas de Desgaste | 13/06/2025 | - | - | Antonio Silva |

## Arruelas de Desgaste

- Este informativo detalha procedimentos de verificação e análise para arruelas de desgaste das suspensões pneumáticas;
- Detalha também a troca de matéria prima da fabricação ad arruela de desgaste, visando a sua maior durabilidade, diminuindo os custos de manutenção do veículo.

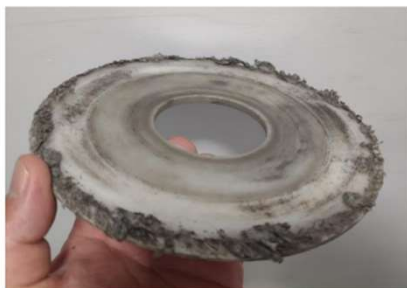
**Figura 80 – Arruela com rebarbas**  
Ainda com espessura de material para proteção.

Não há necessidade de substituir

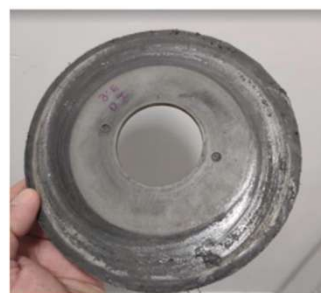
**Figura 82 – Arruela desgastada**  
Pouca espessura de material para proteção.

Há necessidade de substituir

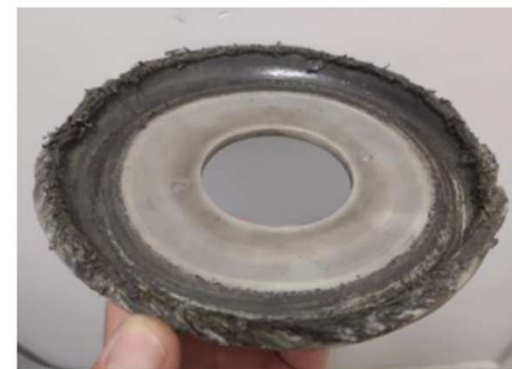
**Figura 84 – Arruela deformada**

Está sem material para proteção.

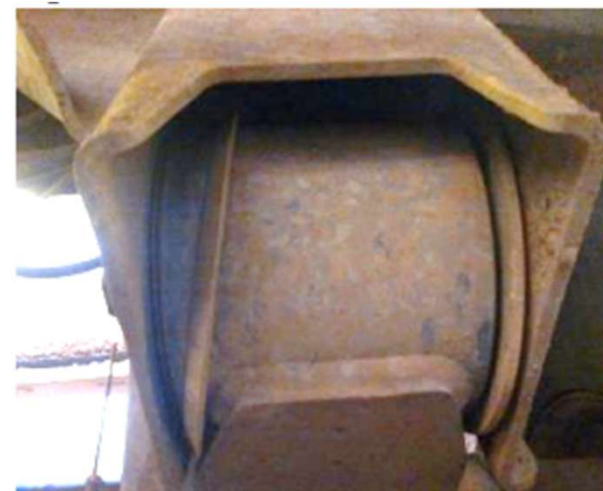
- As arruelas foram desenvolvidas com a função de desgastar. Um desgaste regular deverá ocorrer nas 4 arruelas do eixo;
- A durabilidade está condicionada principalmente ao modelo do implemento e tipo de operação. Implemento de maior arraste terá durabilidade menor das arruelas;
- A média de quilometragem para troca, estará condicionada ao plano de manutenção do transportador baseado na rota, carga transportada e modelo do implemento.
- ATENÇÃO - Montagem incorreta dos suportes frontais pode causar excessiva interferência entre arruela e suporte frontal em um dos lados, causando desgaste prematuro da arruela.
- ATENÇÃO - Montagem incorreta dos frontais, com excessiva interferência entre arruela e lateral do suporte frontal em um dos lados

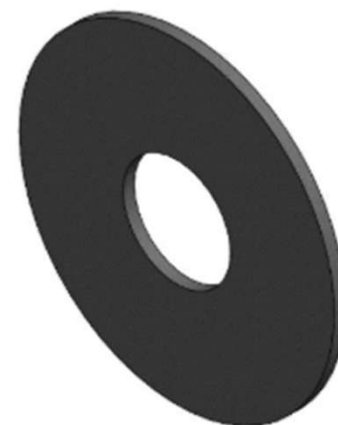
### Nova versão

- A KLL SAF HOLLAND, sempre atenta às mudanças do mercado, investe na evolução dos seus produtos para aumentar a satisfação dos clientes;
- Informamos a evolução na arruela de desgaste (6,3 mm) das suspensões pneumáticas. Desenvolvemos um novo material, mais resistente, para aumentar ainda mais a durabilidade deste componente;
- Com esta evolução, temos aumento de intervalo para troca desta peça, aumentando a disponibilidade do implemento e reduzindo o custo de manutenção;
- Esta nova arruela pode ser identificada pela cor cinza com o código 3010025405.
